PROGETTO ESECUTIVO RELATIVO ALL'ANALISI GEOSTRUTTURALE DELLA PARETE ROCCIOSA SOTTOSTANTE IL CASTELLO DI MILAZZO, VERSANTE OVEST-SUD RECENTEMENTE INTERESSATO DA CROLLI

- Relazione tecnica
- Studio geologico esecutivo
- programma indagini geognostiche
- interpretazioni indagini geognostiche
- computo metrico analisi prezzi indagini geognostiche
- assistenza lavori e collaudi
- verifica stabilità del pendio
- Capitolato speciale prestazionale

Studio di Geologia Applicata
Dott. Geologo Salvo Puccio

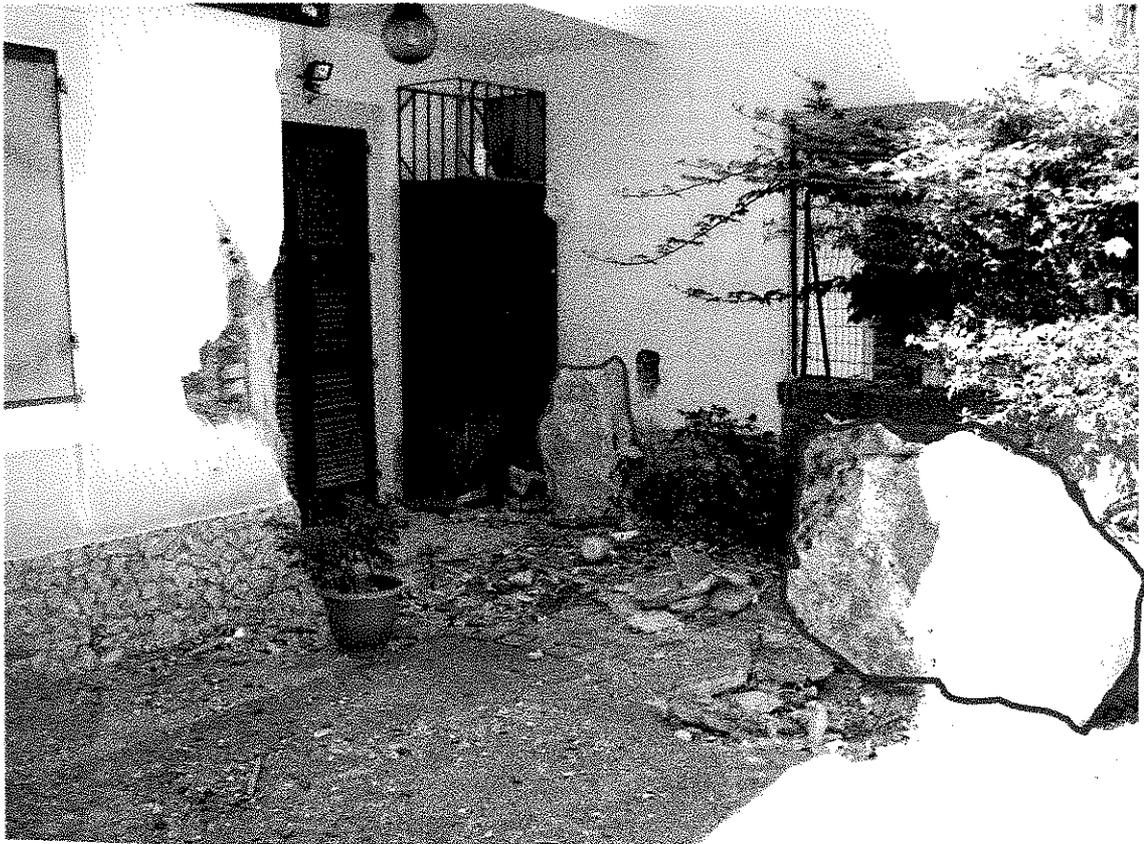
Foto n° 1, masso che il 21.11.2011, ha colpito una delle abitazioni ancora sotto ordinanza di sgombero

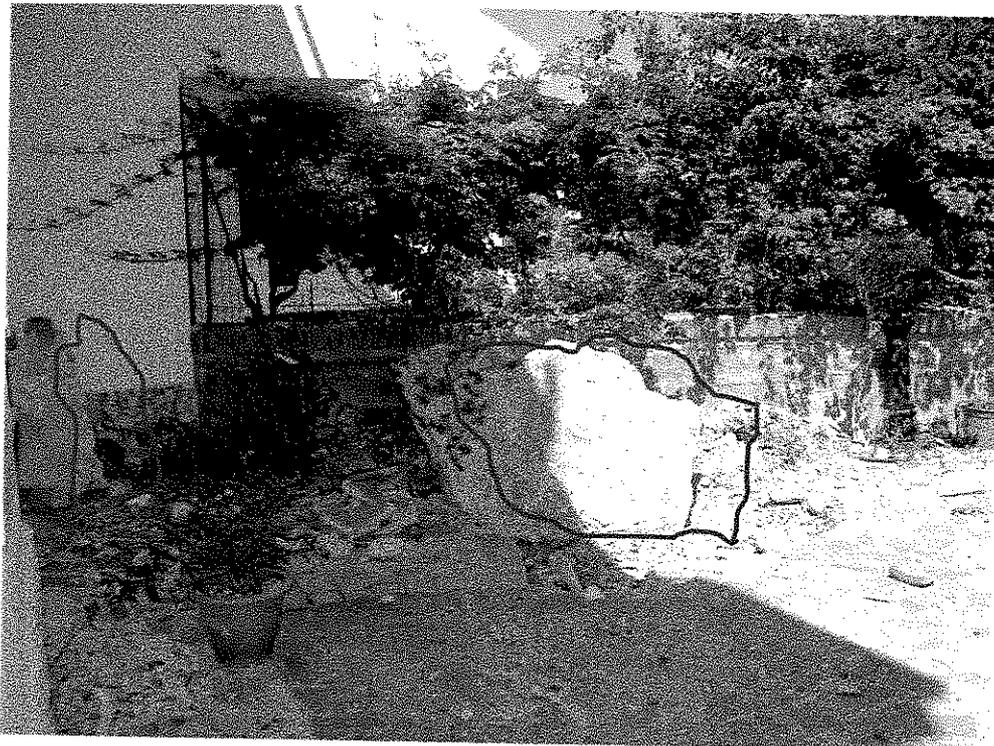
Foto n° 2, masso che ha colpito una delle abitazioni ancora sotto ordinanza di sgombero

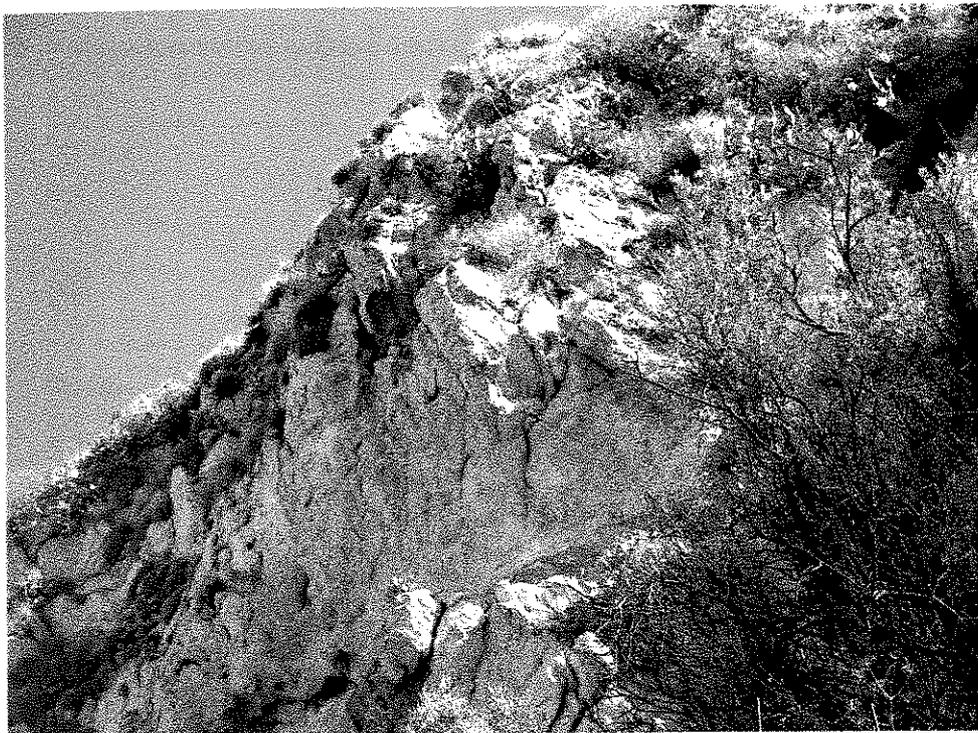
precaria (vedasi foto 3-5), e dato che il versante presenta una morfologia non omogenea e lineare (vedasi foto N°8-9), il coefficiente di rimbalzo e rotolamento dei blocchi che si potrebbero staccare dalla parte alta non è di facile previsione.

Foto n° 3, si nota il grado di fratturazione del versante posto alle spalle delle abitazioni

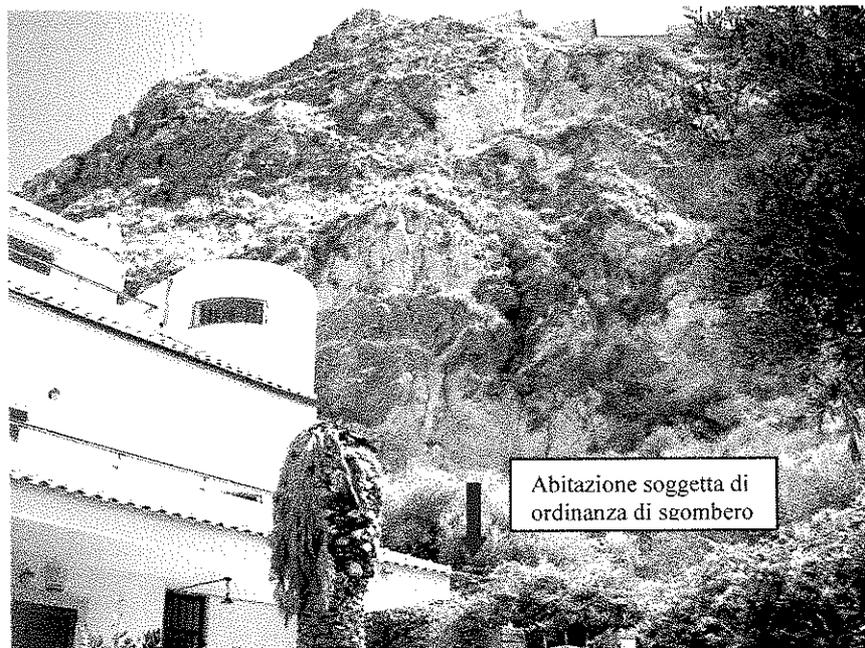
Abitazione soggetta di
ordinanza di sgombero

Foto n° 4, vista di parte del versante sotto il castello

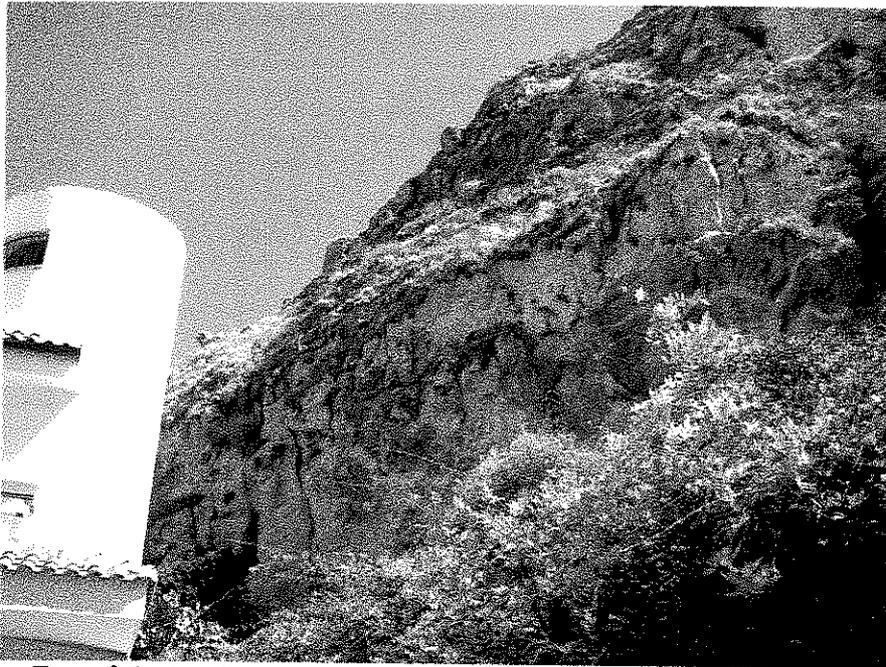
Foto n° 5, vista di parte del versante sotto il castello, e alle spalle delle abitazioni, con massi posti in equilibrio precario.

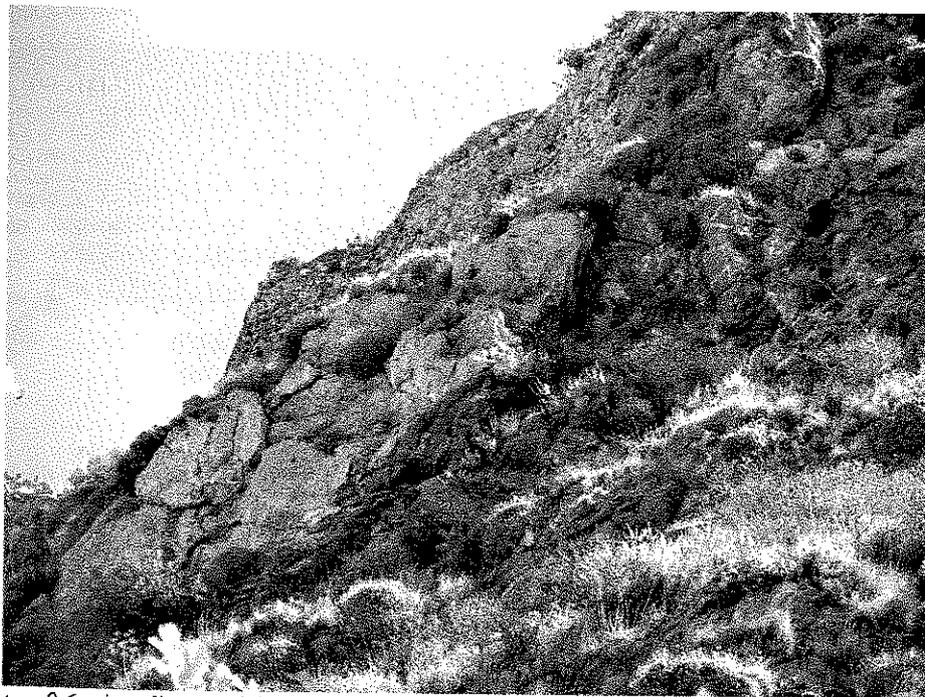
Foto n° 6, vista di parte del versante sotto il castello, dove si evince il grado di fratturazione ed i blocchi in condizione di equilibrio precario

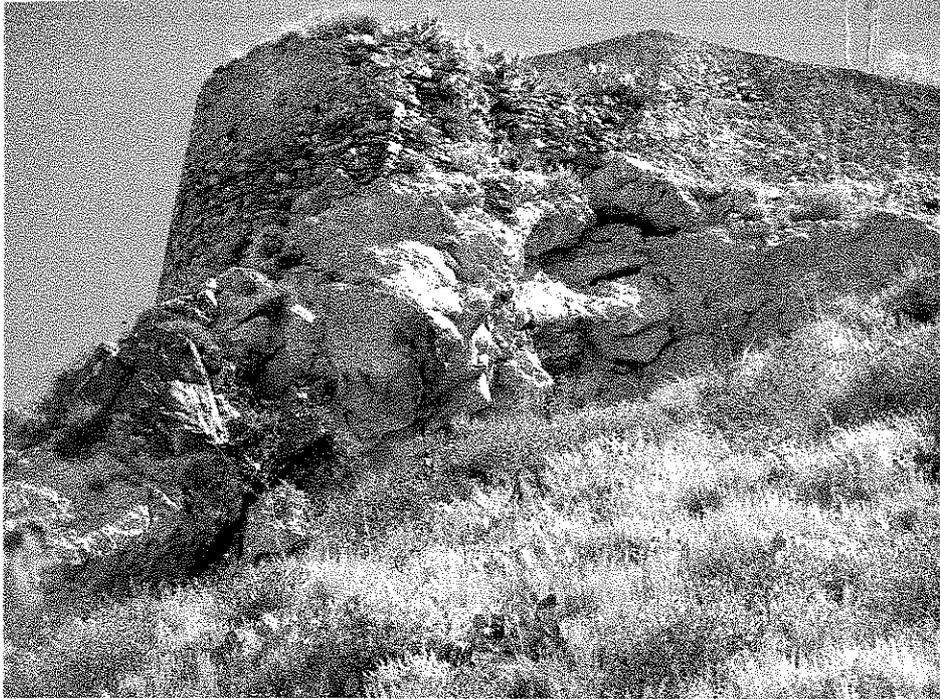
Inoltre il costone roccioso oltre che coinvolgere le abitazioni sottostanti, sta mettendo a rischio anche le mura perimetrali del castello come si evince nella foto n° 7, con dilavamento delle fratture beanti e crolli del basamento dei muri.

Foto n° 7, si evidenzia il grado di fratturazione delle rocce, che fanno da piede ai muri del castello, con rischio di crollo anche dei muri perimetrali del castello stesso.

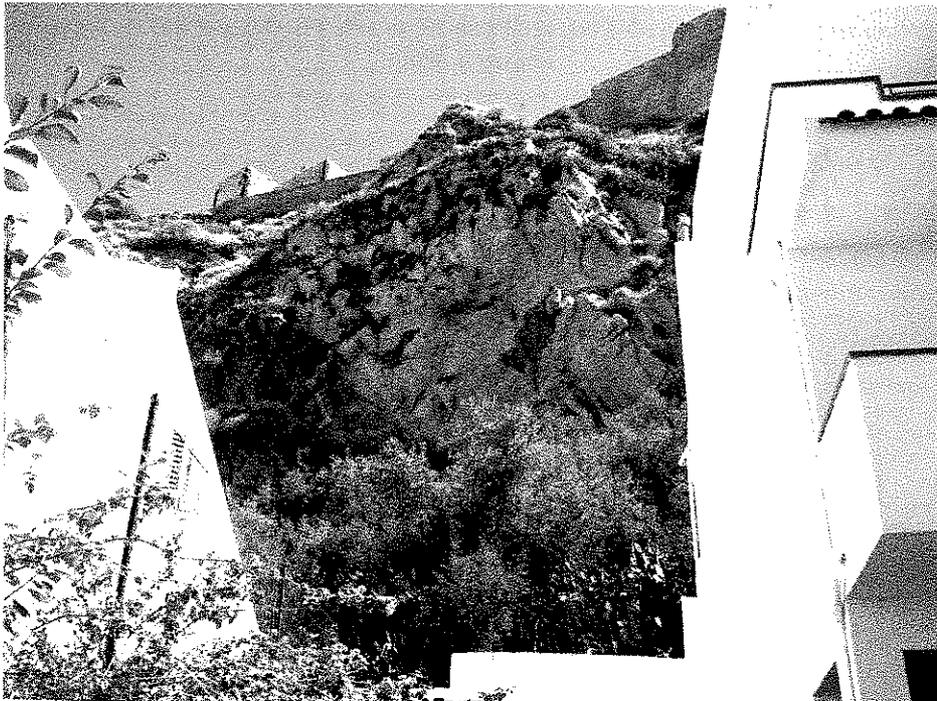
Foto n° 8, vista di parte del versante sotto il castello, dove si evince che a metà del versante esistono dei rilievi a cuspide per cui se crolla qualche massa nella parte alta potrebbe rimbalzare sulle abitazioni.

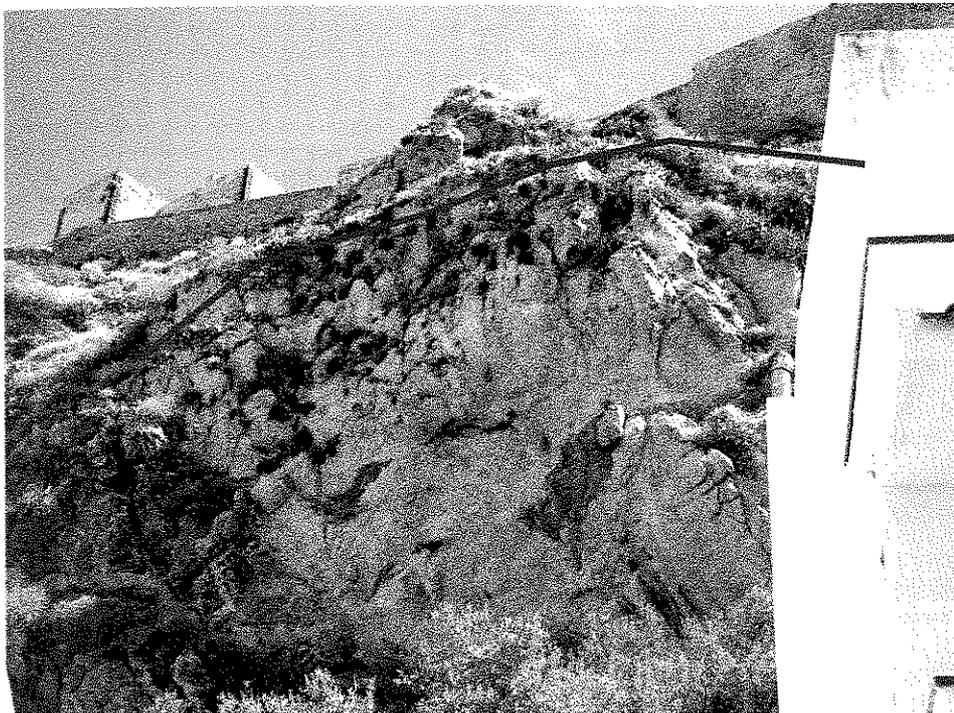
Foto n° 9, vista di parte del versante sotto il castello, dove si evince che a metà del versante esistono dei rilievi a cuspide per cui se crolla qualche massa nella parte alta potrebbe rimbalzare sulle abitazioni

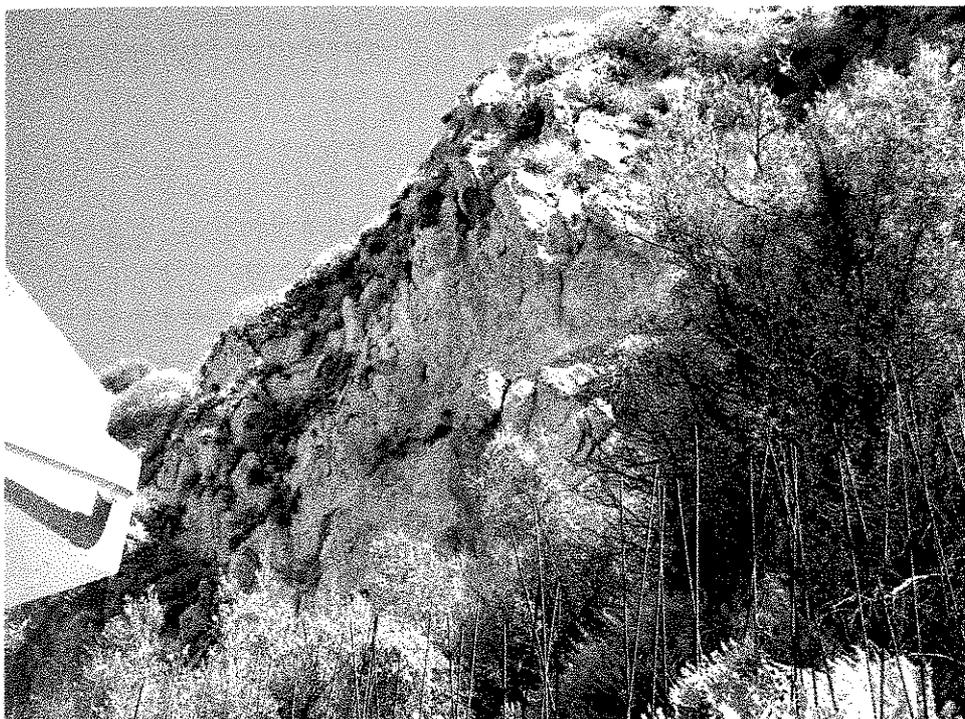
Foto n° 10, vista di parte del versante sotto il castello, con evidente grado di fratturazione
